MINIMIZACION DE LAS PERFORACIONES POR FILTRACION DE ESQUINA EN LA MAQUINA DE COLADA CONTINUA DE SIDERAR ⁽¹⁾

Lucas Castellá (2)
Marcelo Dziuba (2)
Elena Brandaleze (2)
Gustavo Di Gresia (3)
Walter Balante (3)

(1) Trabajo a ser presentado en el XXXIV Seminário de Fusão, Refino e Solidificação dos Metais: 19 a 21 de maio de 2003 – Belo Horizonte – MG.

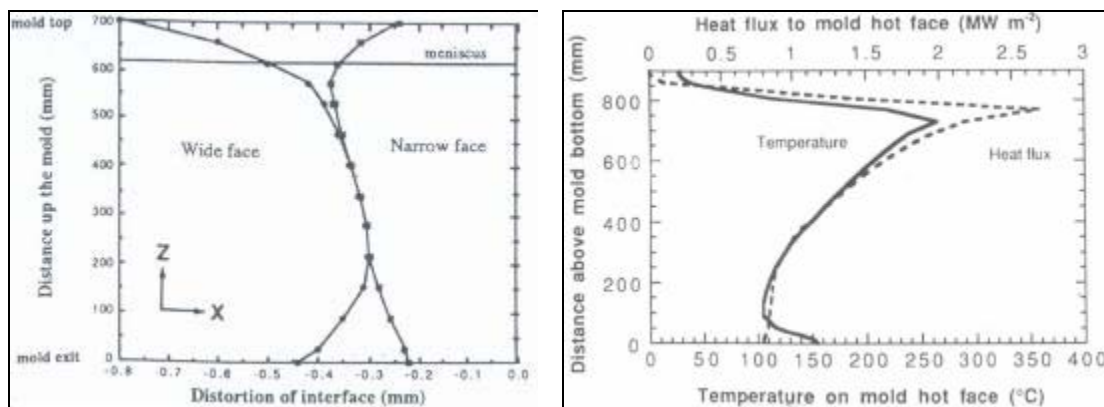
a) Brian Thomas, mediante el empleo de un modelo matemático, simuló las condiciones reales de un molde de colada continua de planchones [1]. Como resultado, el modelo predice que las placas anchas se curvan hacia el interior del molde modificando la línea de contacto entre la placa angosta y la placa ancha, generando un gap entre las mismas (ver figura 1a). Dicho gap es máximo en la parte superior del molde, correspondiente al punto más caliente de las placas (figura 1b).

Figura 1. a) Distorsión entre la placa ancha y angosta según resultados de un modelo matemático. b) Perfil térmico de la cara caliente del molde.

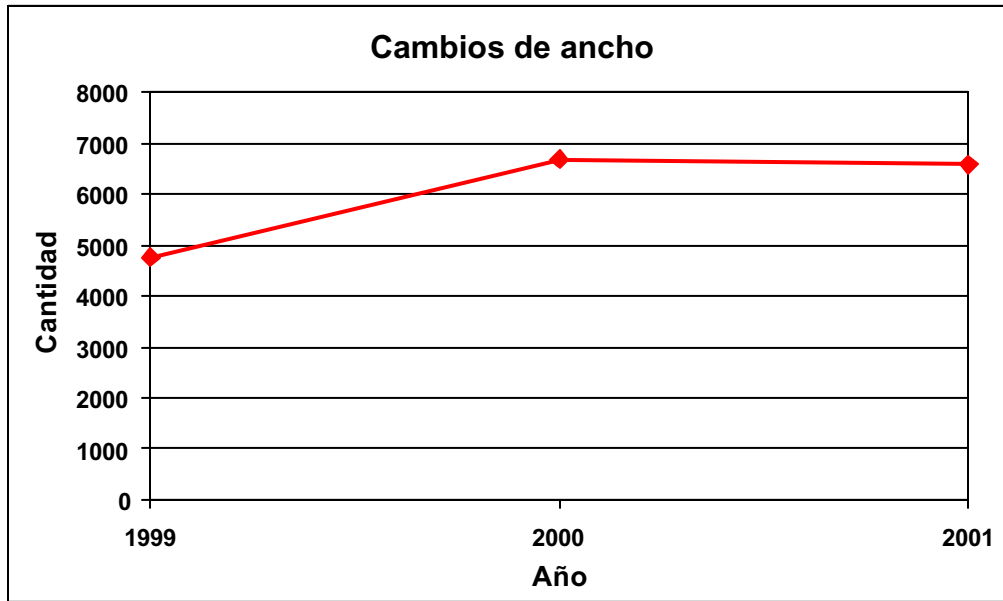
b) El desgaste sufrido por las placas del molde debido a los cambios de ancho es otro de los factores que influyen en la formación del gap. En la figura 2 se muestra la gran cantidad de cambios de ancho realizados por año.

Figura 2. Número de cambios de ancho realizados por año.

Durante los cambios de ancho se introduce entre las placas pequeñas cantidades de escoria de molde a nivel de menisco, generándose una costra sólida en el canto de la placa angosta que aumenta paulatinamente el gap existente. Se midió el espesor de esta costra en el taller de molde, resultando en espesores de entre 0,5 y 1 mm.

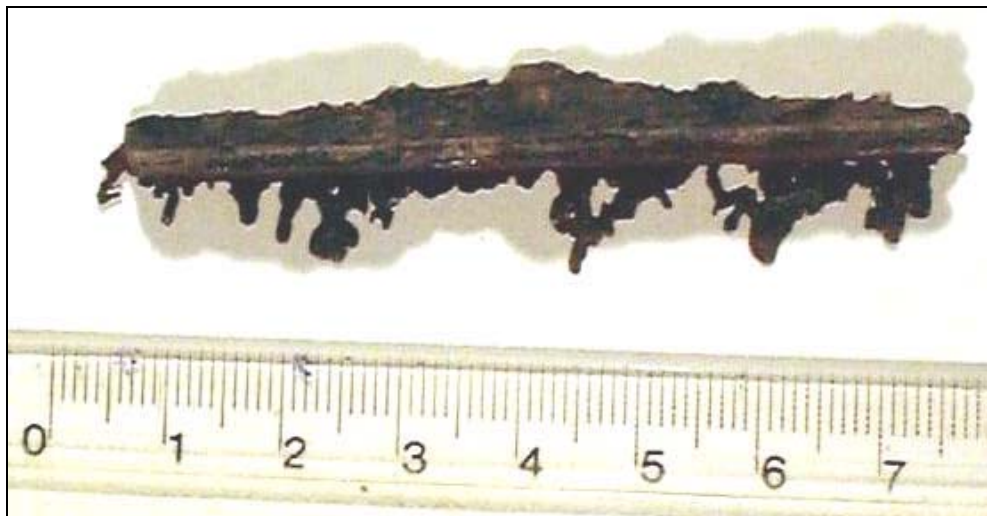
Las filtraciones de esquina se producen por salpicaduras de acero (denominados "fin") que se introducen en el gap existente entre las placas del molde durante los arranques de línea y los cambios de repartidor. Se ubican generalmente a una distancia de entre 5 y 10 centímetros por debajo del menisco.

En la figura 3 se puede observar el fin de acero extraído del molde en una de las cinco perforaciones antes mencionadas.

Figura 3. Filtración de acero en el molde que ocasionó una perforación.

Las filtraciones de acero en las esquinas reducen la extracción de calor en esa parte del planchón, dando lugar a pequeñas perforaciones que pueden ser selladas o no dentro del molde, dependiendo en gran medida de la velocidad de colada.

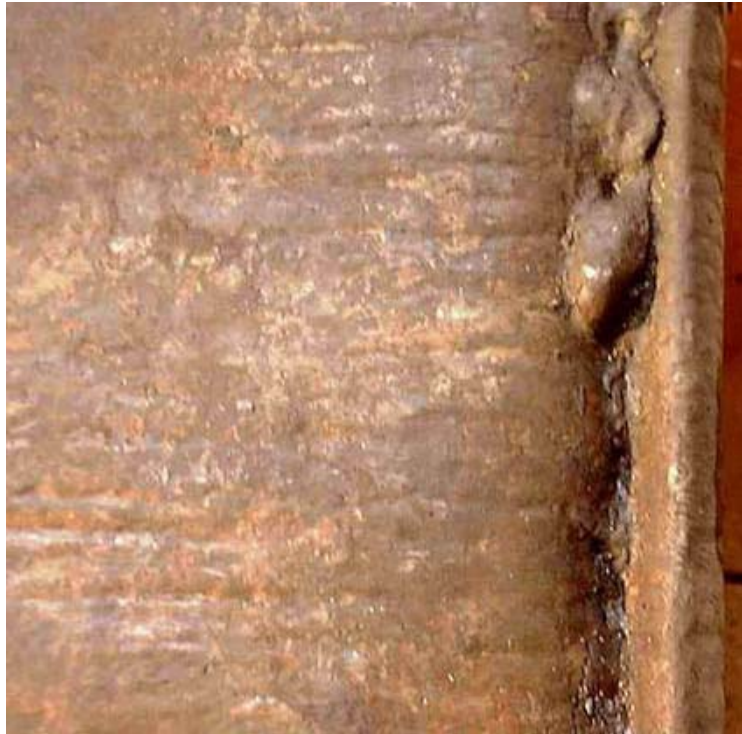
El aspecto que posee la esquina de un planchón antes de producirse una perforación por filtración de esquina se muestra en la figura 4.

Figura 4. Aspecto de la esquina de un planchón, momentos antes de producirse la perforación.

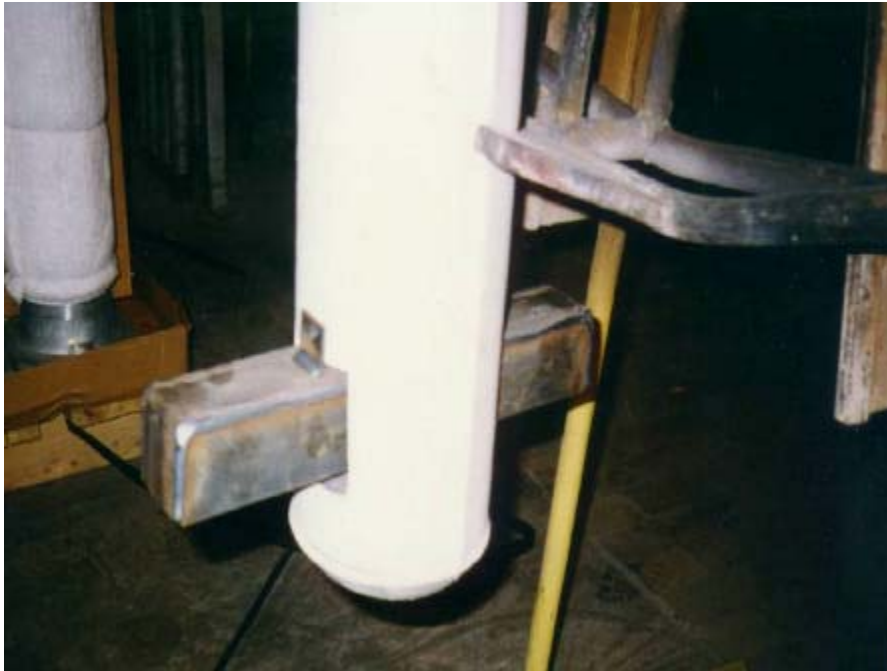
Figura 5. Direccionador de flujo instalado en una buza.

Es una caja metálica que se introduce en los orificios de salida de la buza, con abertura solamente hacia abajo. De esta forma se consigue minimizar las proyecciones de acero líquido hacia los laterales del molde en las operaciones de arranque de línea y cambios de repartidor, donde el nivel de acero en el molde es bajo. Posteriormente, cuando se recupera el nivel, esta caja se funde en el acero líquido.

En la figura 5 se puede observar la fotografía de una buza con direccionador de flujo instalado.

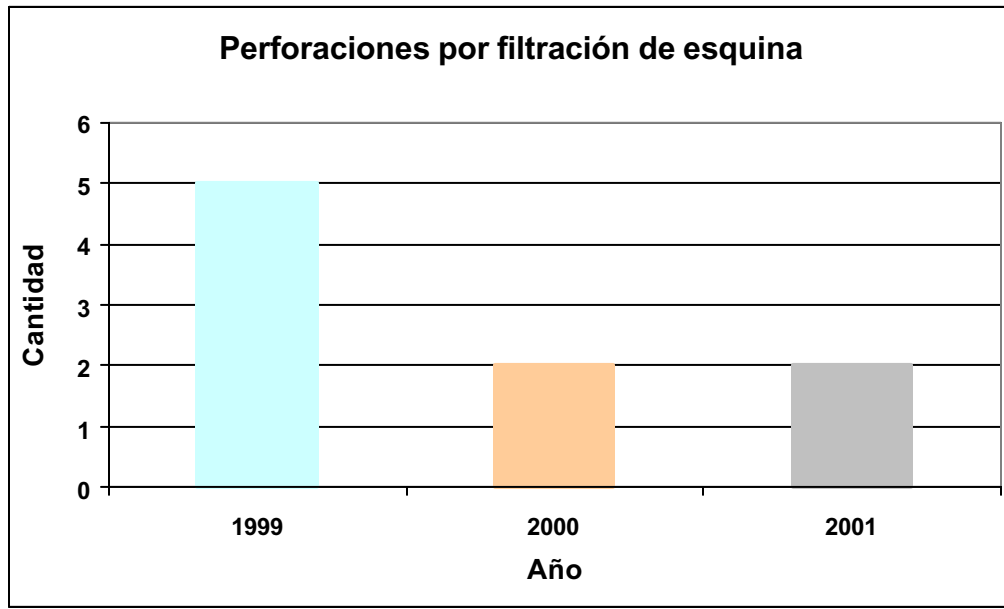
La figura 6 muestra la cantidad de perforaciones ocurridas por filtraciones de esquina durante los años 1999, 2000 y 2001. Se aprecia claramente la disminución en el número de estas perforaciones a partir del 2000, año en que se comenzó la implementación de las mejoras operativas detalladas en el punto 3.

Figura 6. Evolución de la cantidad de perforaciones ocurridas por filtración de esquina.
